**PEWIK Gdynia**

## Opis odcinka

**Odcinek** Górna studzienka EkoDolina **Nr inspekcji** 752  
EkoDolinaWykop\_EkoDolinElektr **Dolna studzienka** EkoDolin **Data insp.** 2012-04-05  
**Kier. inspekcji** W kierunku spadku

**Raport z inspekcji TV rurociągu gazowego**  
DN 150 materiał: PE  
EKO DOLINA

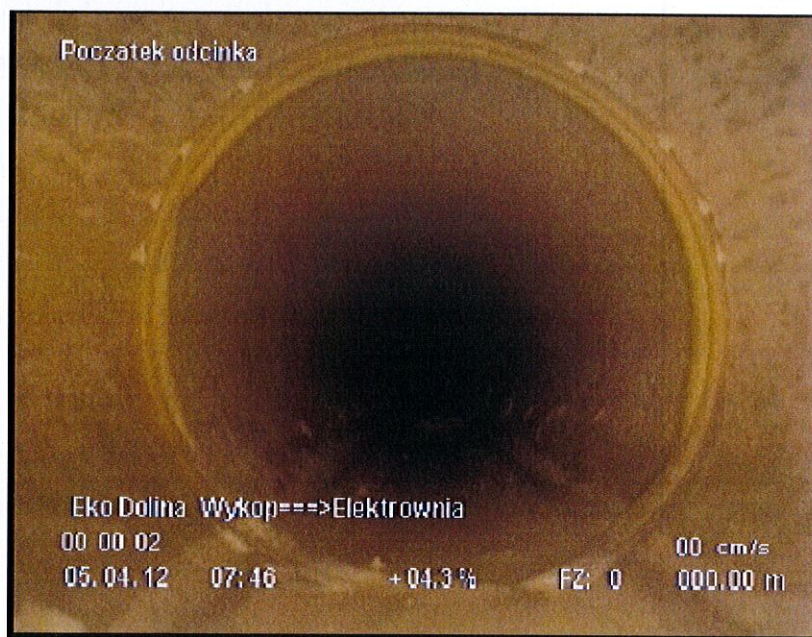
**Zdjęcie** 000  
**Wideo** 00:00:01  
**Odległość** 0,00  
**Stan** HA

Początek odcinka

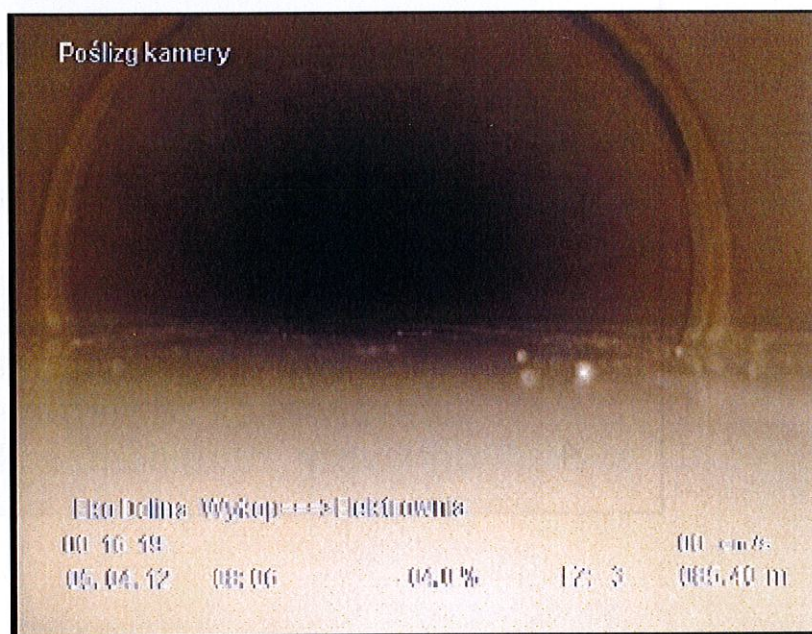
**Zdjęcie** 003

Poślizg kamery

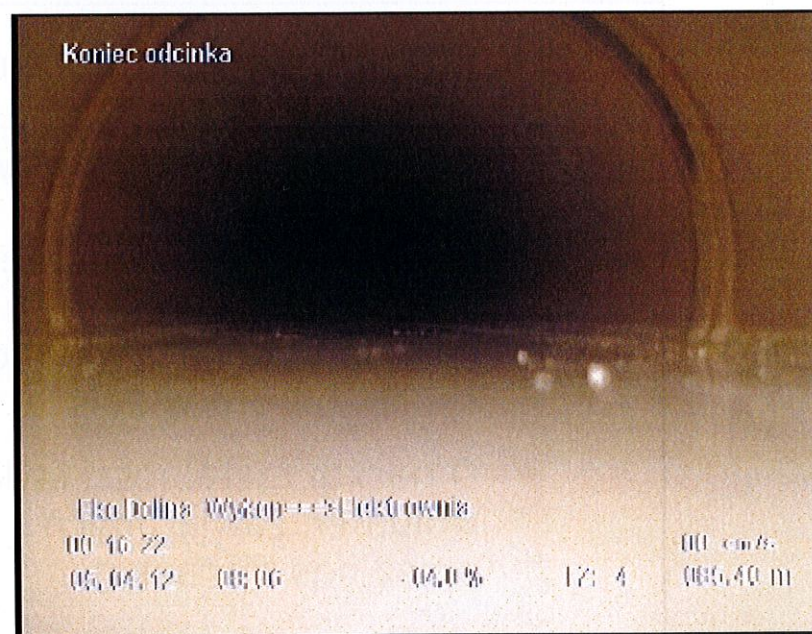
**Zdjęcie** 004

Koniec odcinka

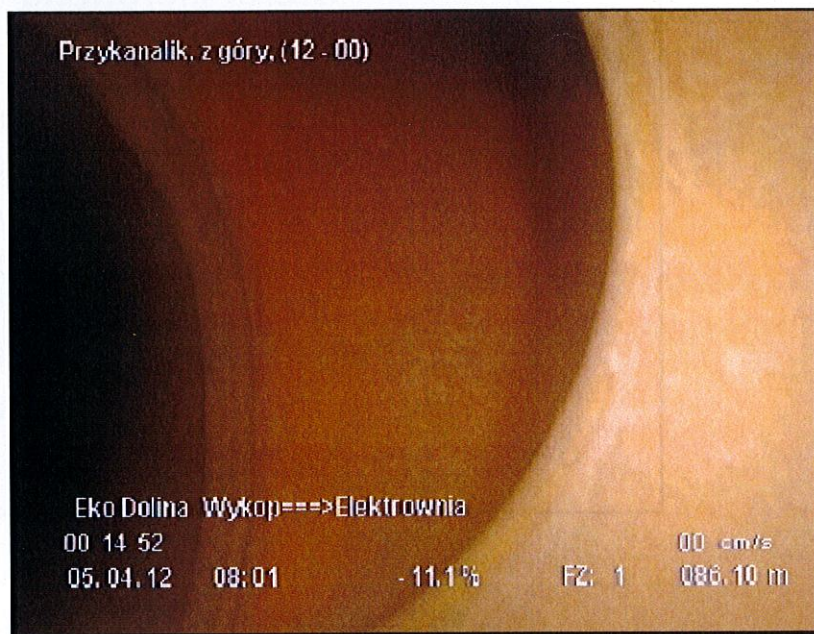
**Zdjęcie** 001  
**Wideo** 00:14:51  
**Odległość** 86,10  
**Stan** A--O  
**Położenie** 12

Przykanalik, z góry; Trójnik.

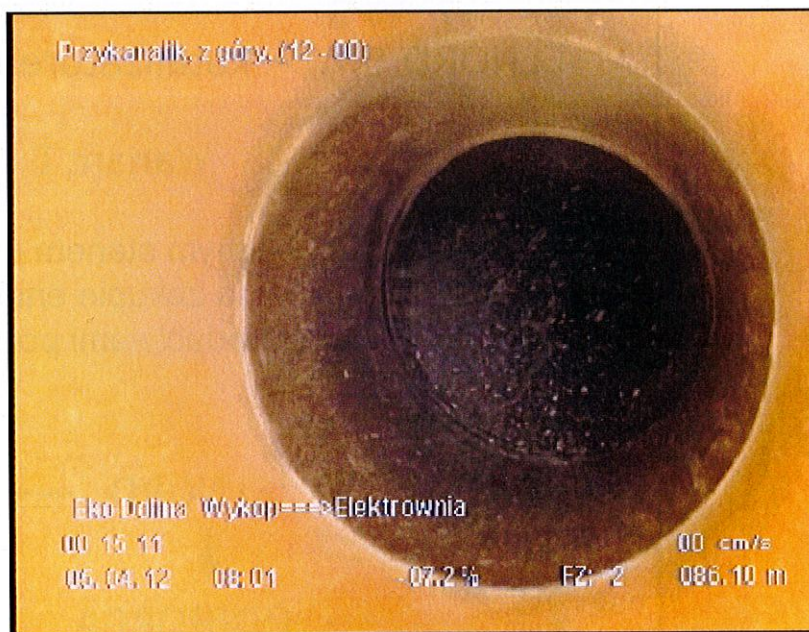
**Zdjęcie** 002  
**Wideo** 00:15:10  
**Odległość** 86,10  
**Stan** A--O  
**Położenie** 12

Przykanalik, z góry

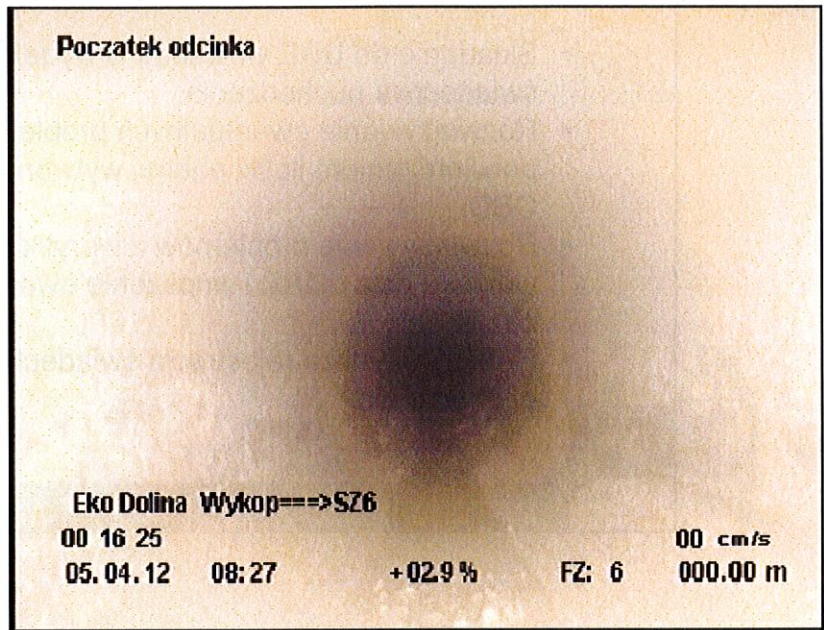
**Zdjęcie** 006

Początek odcinka

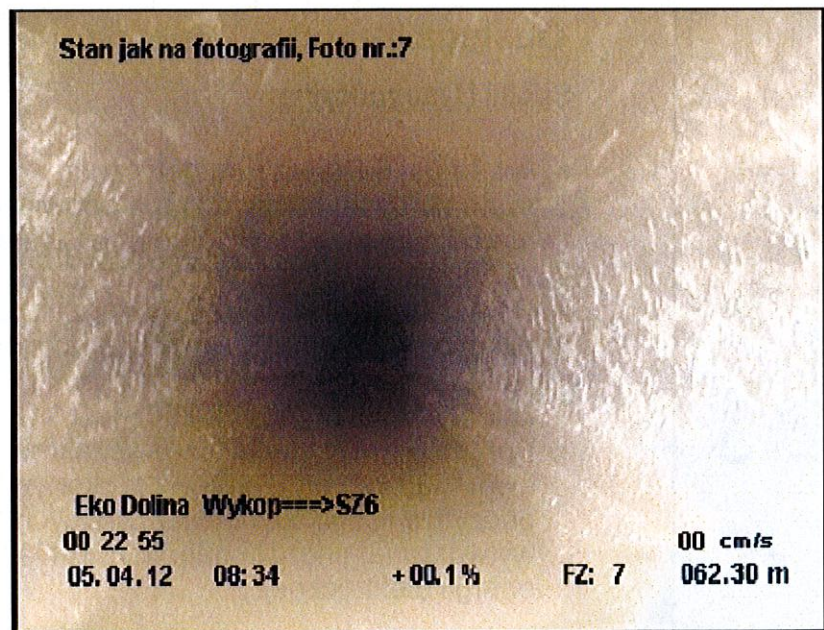
**Zdjęcie** 007

Stan jak na fotografii, Foto nr.: 7; Kanał skręca w prawo.

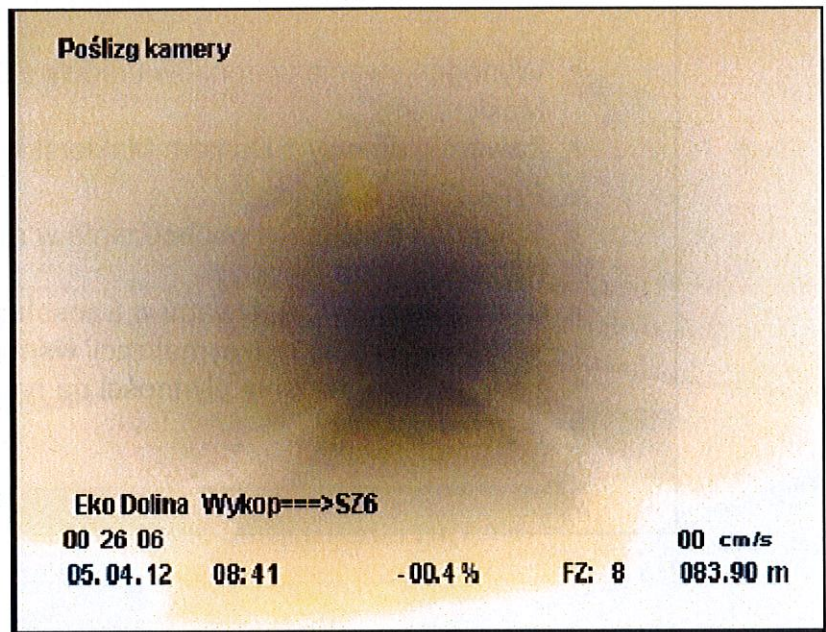
**Zdjęcie** 008

Poślizg kamery

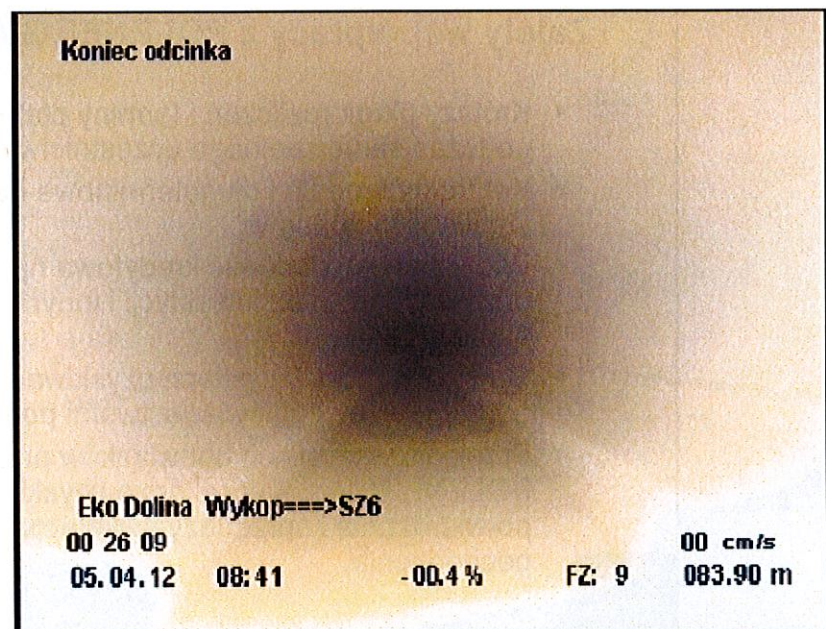
**Zdjęcie** 009

Koniec odcinka

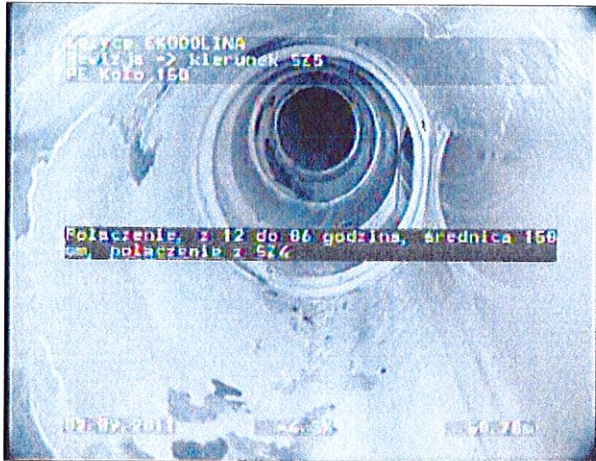
VCR Nr: 1\_2A  
 58,78m, Połączenie, z 12 do 06 godzina, średnica 150 mm, połączenie z SZ4

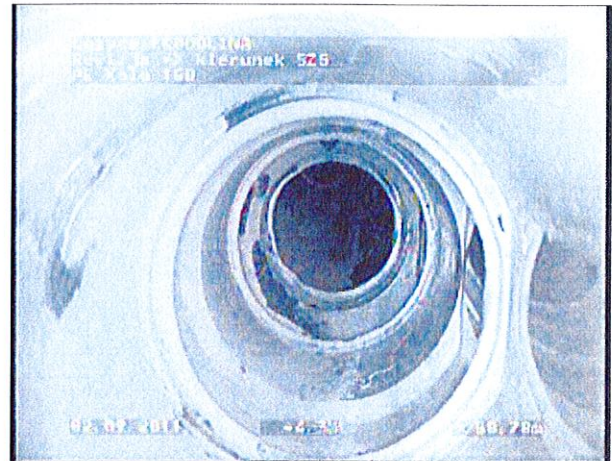
VCR Nr: 1\_2B  
 58,78m, Połączenie, z 12 do 06 godzina, średnica 150 mm, połączenie z SZ4

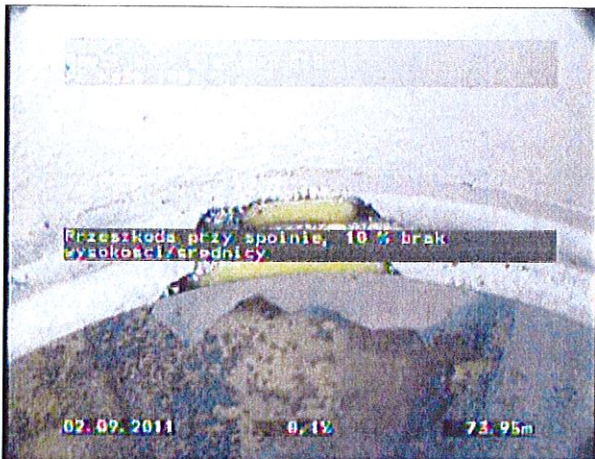
VCR Nr: 1\_3A  
 73,95m, Przeszkoda przy spoinie, 10 % brak wysokości/średnicy

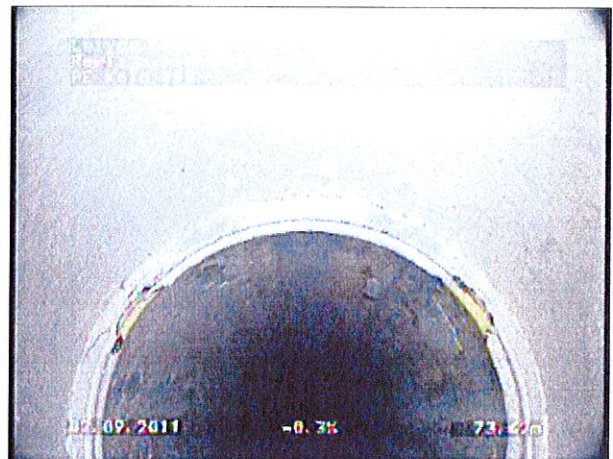
VCR Nr: 1\_3B  
 73,95m, Przeszkoda przy spoinie, 10 % brak wysokości/średnicy

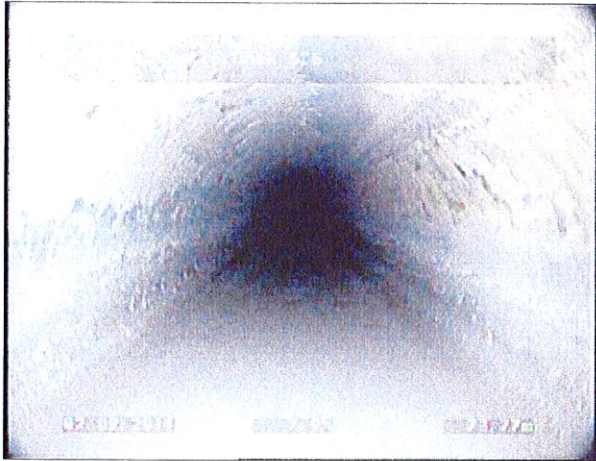
VCR Nr: 1\_3A  
74,21m, Koniec inspekcji

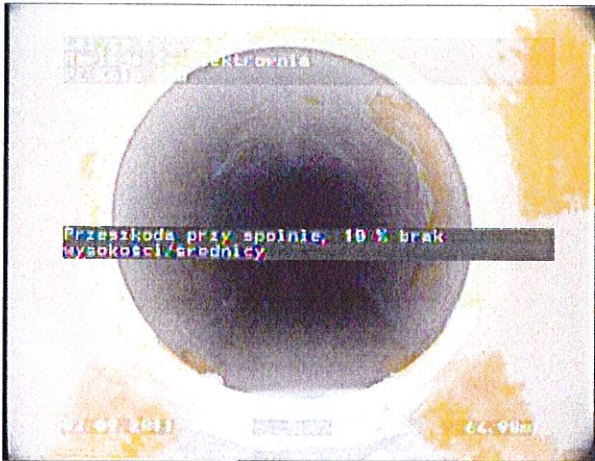
VCR Nr: 2\_2A  
 64,98m, Przeszkoda przy spoinie, 10 % brak wysokości/średnicy

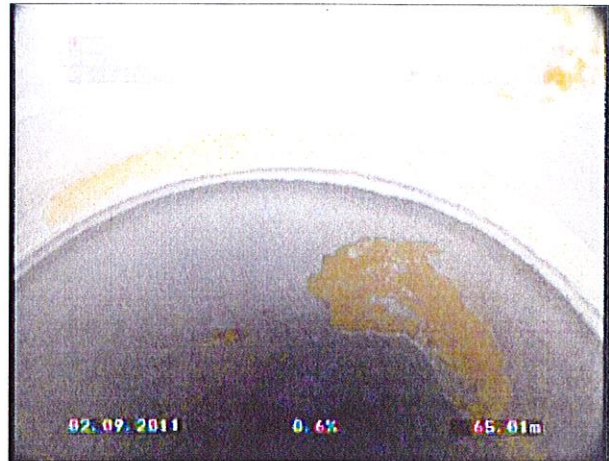
VCR Nr: 2\_2B  
 64,98m, Przeszkoda przy spoinie, 10 % brak wysokości/średnicy

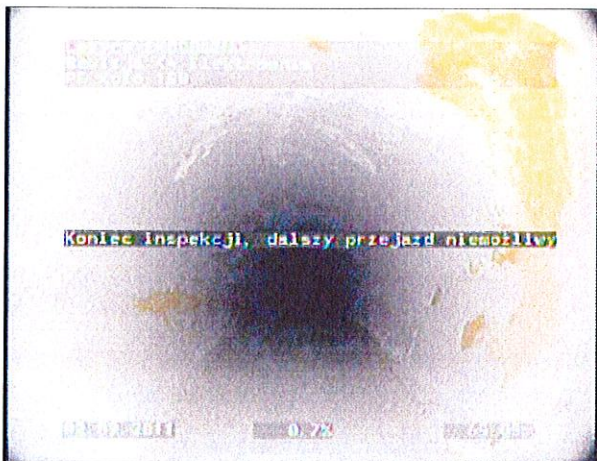
VCR Nr: 2\_3A  
 65,05m, Koniec inspekcji, dalszy przejazd niemożliwy
