**PEWIK Gdynia**

## Opis odcinka

**Odcinek** Górna studzienka EkoDolina **Nr inspekcji** 752  
EkoDolinaWykop\_EkoDolinElektr **Dolna studzienka** EkoDolin **Data insp.** 2012-04-05  
**Kier. inspekcji** W kierunku spadku

**Raport z inspekcji TV rurociągu gazowego**  
DN 150 materiał: PE  
EKO DOLINA

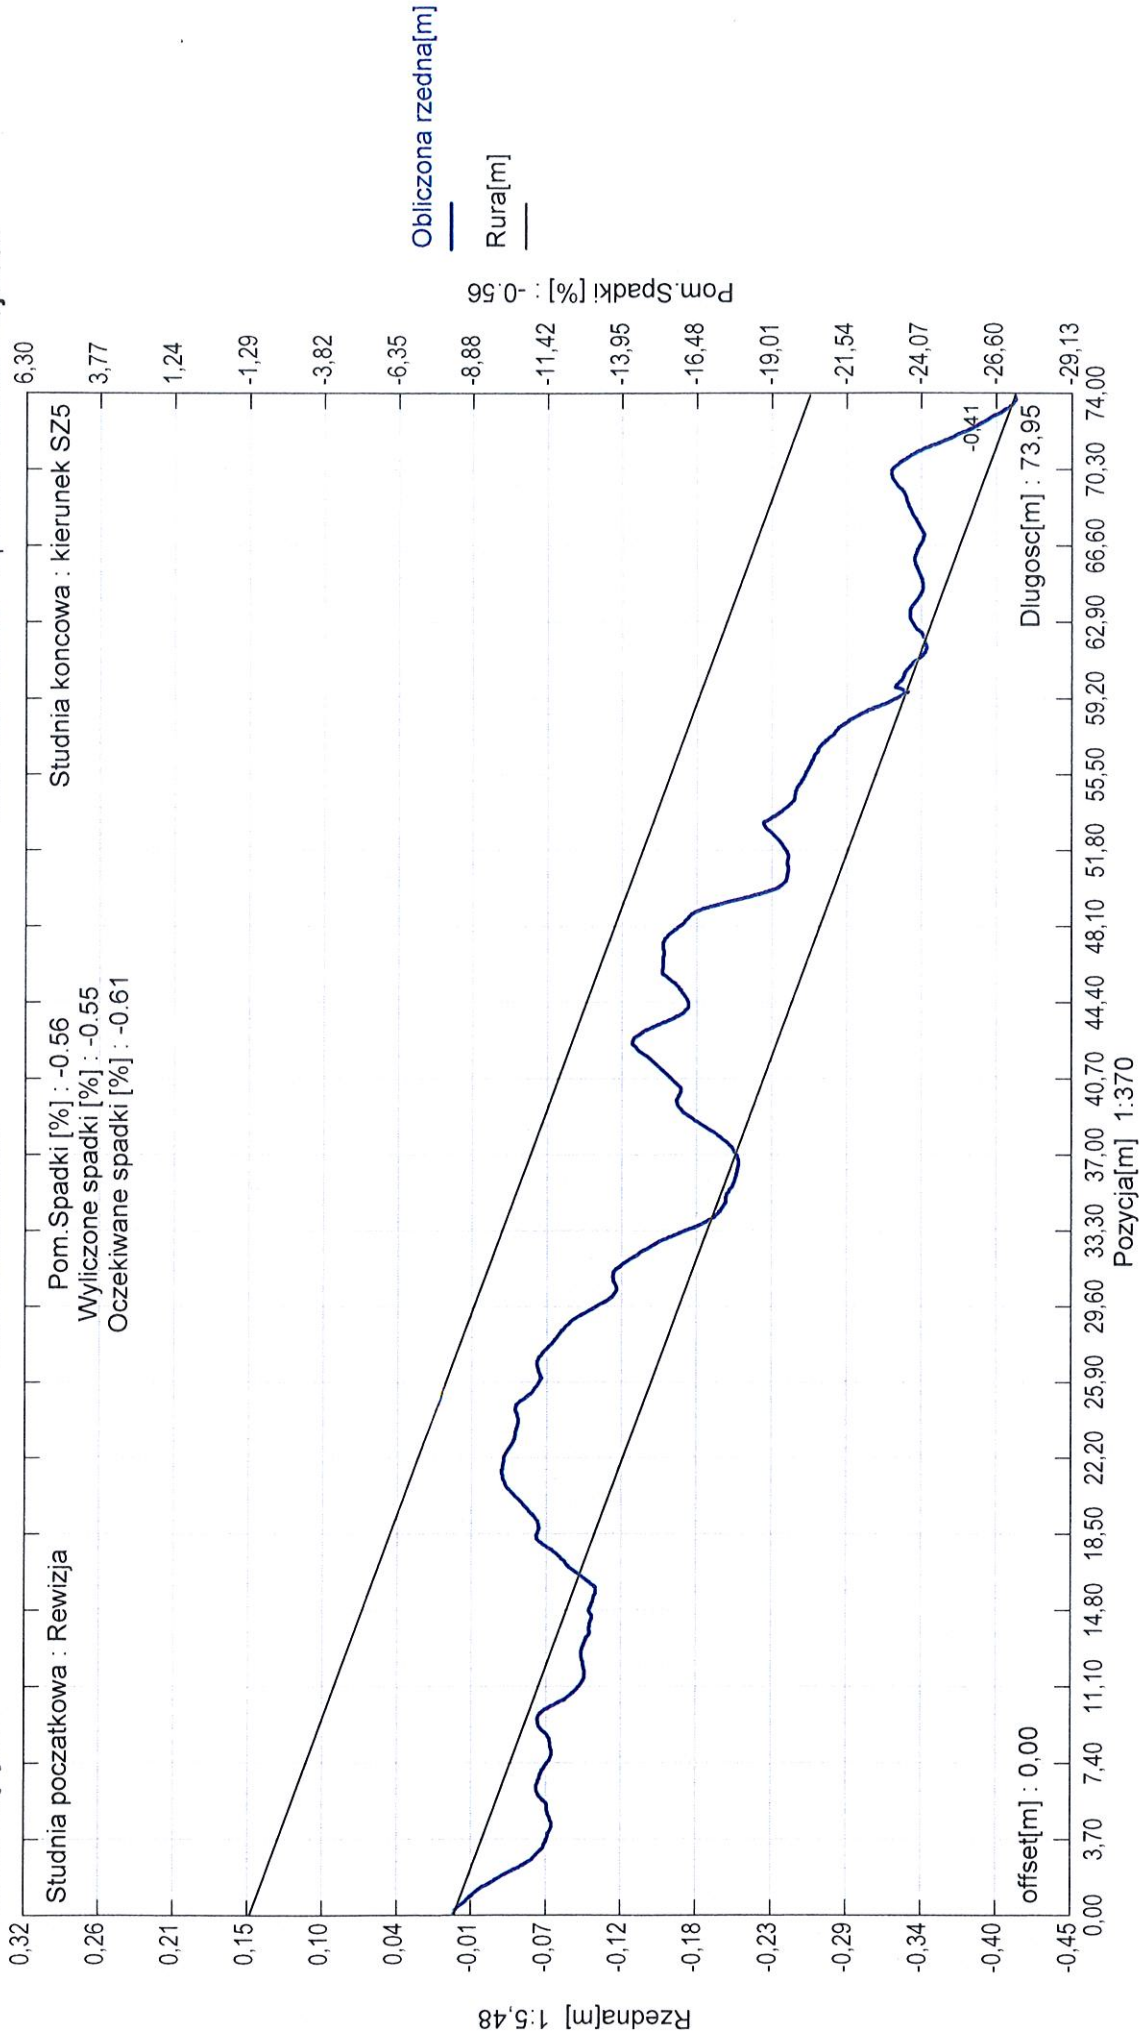
Sekcja: 1 // Inspekcja: 70/2011 // H:\ARCHIWUM 2011\Usługi zewnętrzne\Eko-Dolina\2011\_09\_02  
 EKODOLINA\Inclination\1164604\_02092011.inc  
 Miasto: Łężyce Ulica: EKODOLINA

Kształt rury : **Koło** Średnica rury[m] : **0,150** Szerokość rury[m] : **0,000**
