PRZEKRÓJ, RZUT DACHU, ELEWACJA PLD.		SKALA 1:50
BUDYNEK TYPU KONTENEROWEGO		BRANŻA: ARCH.
Z PRZEZNACZENIEM NA LABORATORIUM BADAWCZE		ETAP: PB
OBIEKT	BUDYNEK KONTENEROWY – LABORATORIUM	DATA: 02.2019
INWESTOR	EKO-DOLINA Sp. z o.o.	
ADRES BUDOWY	Łężyce, Al. Parku Kropobrazowego 99, dz. nr 7/44	
PROJEKTANT	mgr inż.arch. Ania Wilczyńska upr. bud. PO/KK/148/2006 w specjalności architektura	PODPIS
SPRAWDZAJĄCY	mgr inż.arch. Kamila Janczukowicz upr. bud. nr 576/POOKK/2013 w specjalności architektura	PODPIS
JEDNOSTKA PROJEKTOWA	Ania Wilczyńska–Pracownia Architektury PROSPERITA 80–419 Gdansk, ul. Dubois 42	A3

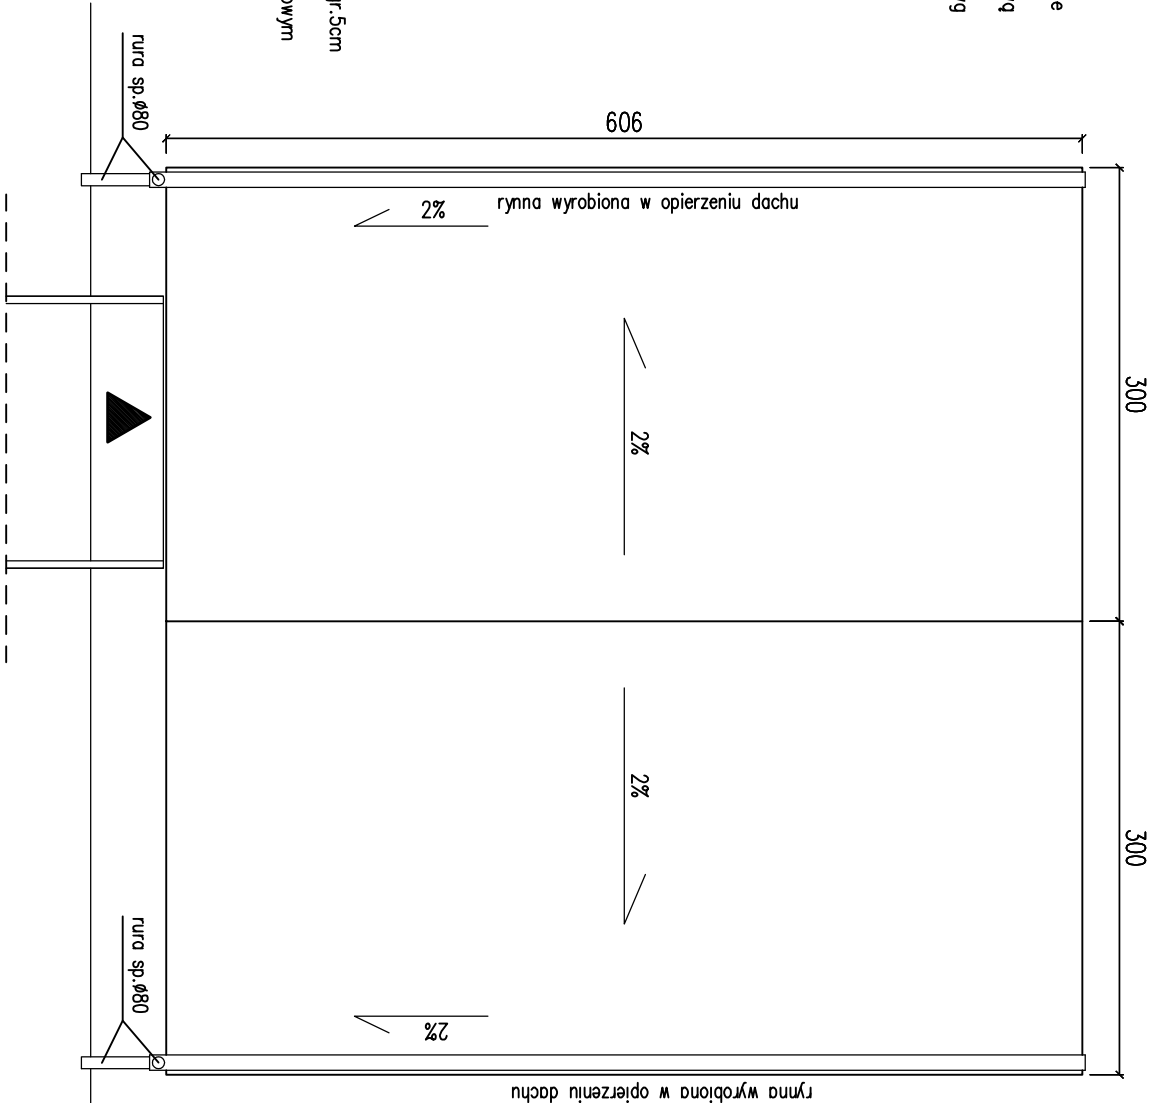
RZUT DACHU

- WARSTWY DACHU
- poszycie zewn.: blacha trapezowa T35,gr.07; ocynk., powlekana
  - wełna min. gr. 5cm
  - płyta warstwowa z rdzeniem PUR, gr.10cm z okładziną z blachy stalowej, ocynkowanej, pokrytej powłoką poliestrową
  - okładziny płyty – gładkie
  - wsp. U=0,18W/m2K
