NAZWA INWESTYCJI:
Rozbudowa zakładu unieszkodliwiania odpadów Eko Dolina w Łęczycach;
Projektowanie i rozbudowa budynku sortowni odpadów;
nr zamówienia CCI 2000/PL/16/P/PE/002-7A

TYTUŁ RYSUNKU:
SCHEMAT ROZDZIELNICY RCCTV

NR RYS.:
12

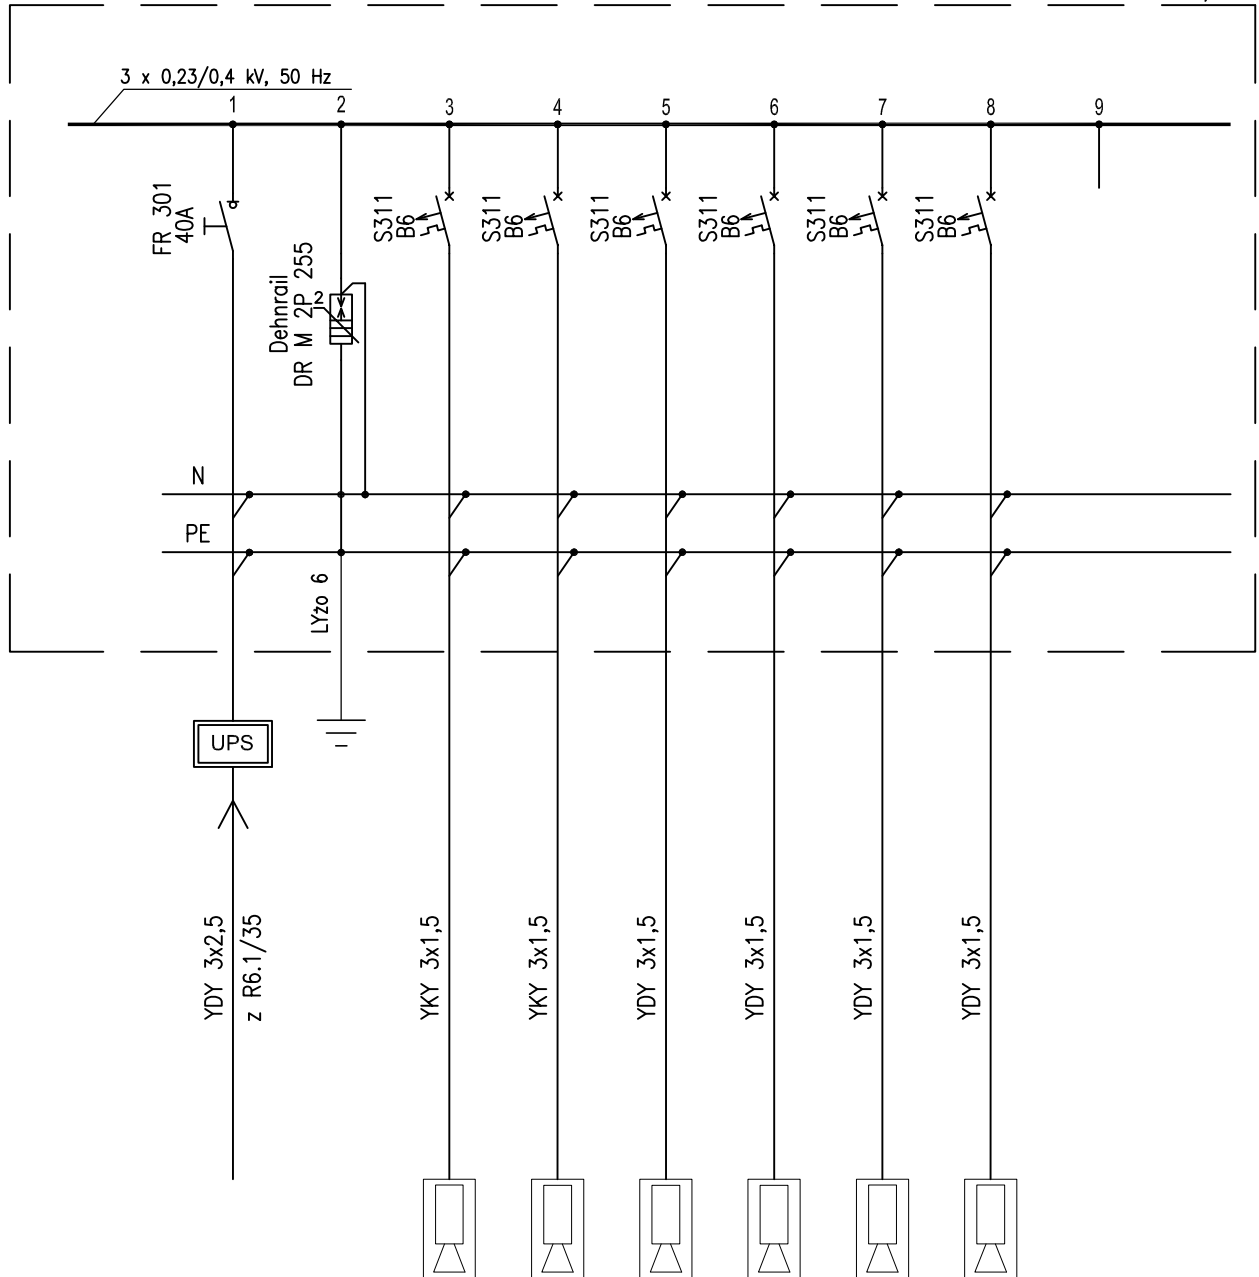
P_{max} ~ 0,5 kW

OGROMACZNIK PRZEPIĘĆ	KAMERA NA ZEWNĄTRZ HALI	KAMERA NA ZEWNĄTRZ HALI	KAMERA WEWNĄTRZ HALI	KAMERA WEWNĄTRZ HALI	KAMERA WEWNĄTRZ HALI	KAMERA WEWNĄTRZ HALI	REZERWA
-	0,1kW	0,1kW	0,1kW	0,1kW	0,1kW	0,1kW	-
