## RAPORT Z BADAŃ NR 17309/LB/2017

<i>Nazwa punktu poboru</i>	Ścieżka gazowa: - pp1 – zawór na rurociągu biogazowym za stacją redukcji siloksanów
<i>Miejsce poboru</i>	ZUOK Eko Dolina, Łężyce
<i>Źródło emisji</i>	Instalacja biogazowa
<i>Badany obiekt</i>	Biogaz ze składowiska odpadów

<i>Data poboru próbek</i>	2017-08-17
<i>Data raportu</i>	2017-09-14
<i>Zakres badania</i>	GLS4
<i>Podstawa wykonania badania</i>	zam. e-mail. z dn. 11-08-2017, p. Kamila Kucharonek

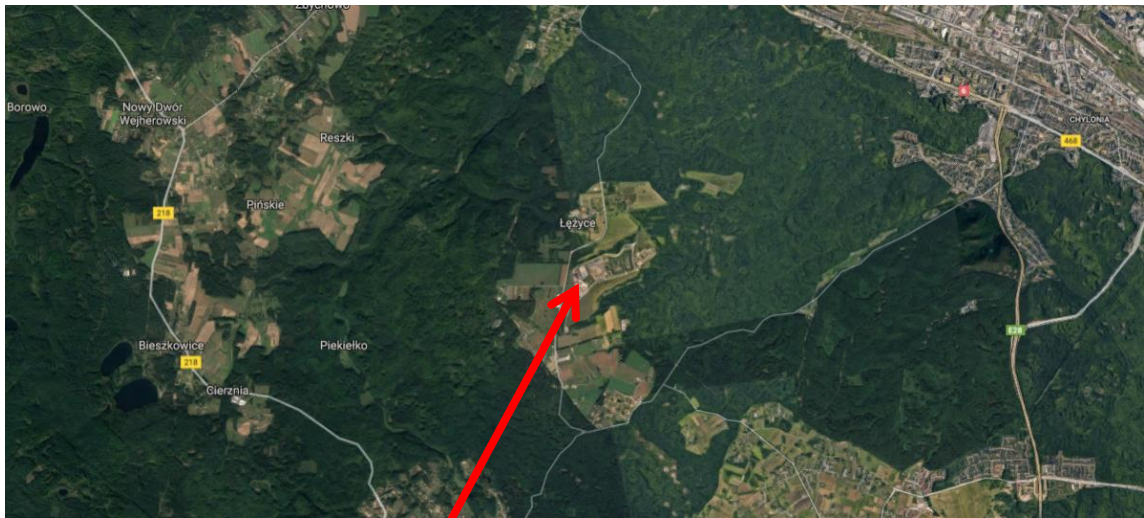
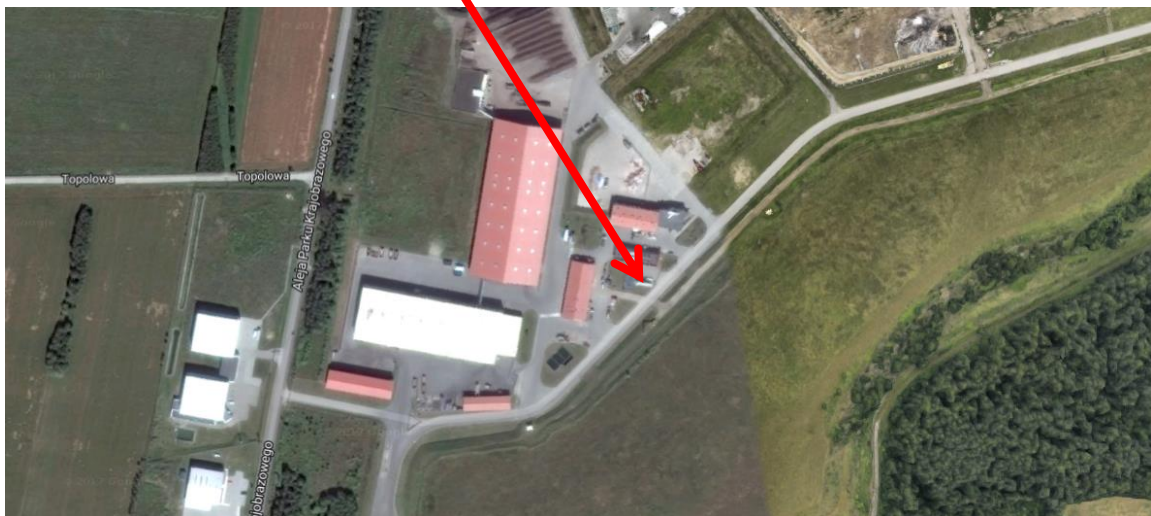
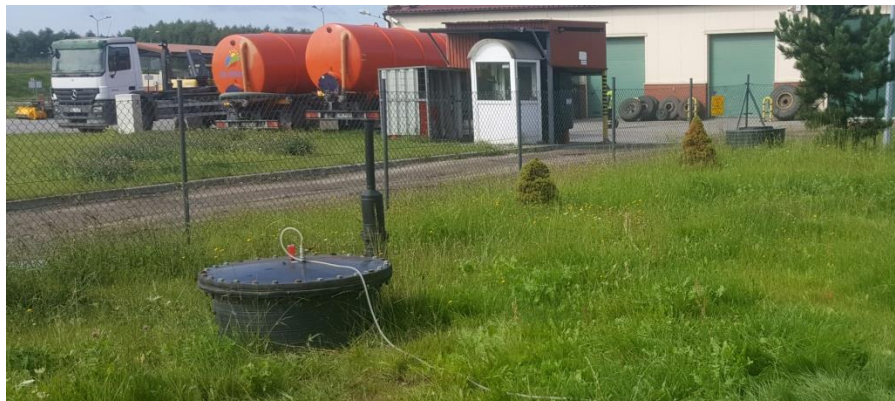
## Miejsce poboru próbki:

Lokalizacja miejsca poboru próbki - pp1 – zawór na rurociągu biogazowym za stacją redukcji siloksanów (zawór na pokrywie studzienki zbiornika biogazu, za kontenerem obok budynku elektrociepłowni)
